**VALIDACIÓN GEOTÉCNICA DE OBRAS BIOINGENIERILES PARA LA ESTABILIDAD
DE SUELOS DE LADERA AFECTADOS POR PROCESOS DE EROSIÓN Y REMOCIÓN**

**VALIDACIÓN GEOTÉCNICA DE OBRAS BIOINGENIERILES PARA LA
ESTABILIDAD DE SUELOS DE LADERA AFECTADOS POR PROCESOS DE
EROSIÓN Y REMOCIÓN MASAL**

**TRABAJO DE GRADO PARA OPTAR AL TITULO
MAGISTER EN CIENCIAS DE LA TIERRA**

**UNIVERSIDAD DE CALDAS
FACULTAD DE CIENCIAS EXACTAS Y NATURALES
MAESTRÍA EN CIENCIAS DE LA TIERRA**

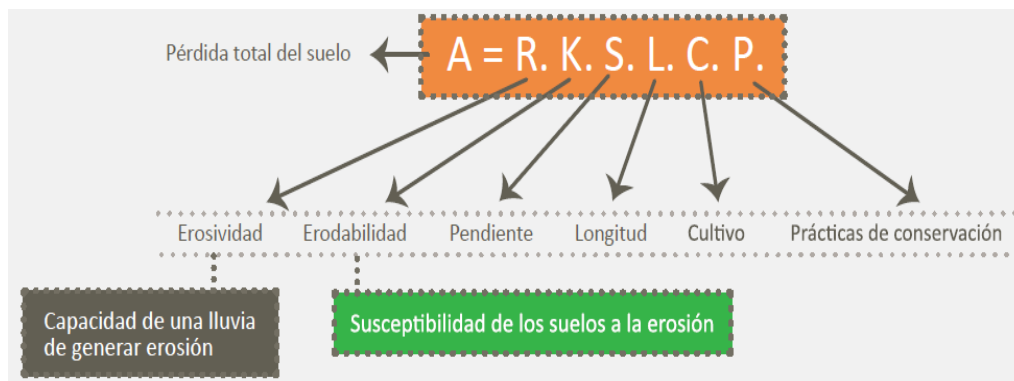
Figura 3. Ecuación universal de la pérdida de suelo (USLE, Wischmeier y Smith, 1978; en (J. Rivera, 2008)).

(Pla, 2013) diferencia la infiltración y la escorrentía para los materiales granulares y establece el tipo proceso denudativo que ataca inicialmente a los materiales permeables e impermeables. Morgan (1986), citado por (J. Rivera, 2008) establece que los factores que influyen en la tasa de erosión de los materiales permeables, son la lluvia, la escorrentía, el viento, el suelo, la inclinación y longitud del terreno, la cobertura de las plantas y la presencia o ausencia de prácticas de conservación. Estos parámetros se analizan, mediante la ecuación universal de pérdida del suelo (Figura 3), USLE (Wischmeier y Smith, 1978; en (J. Rivera, 2008)).

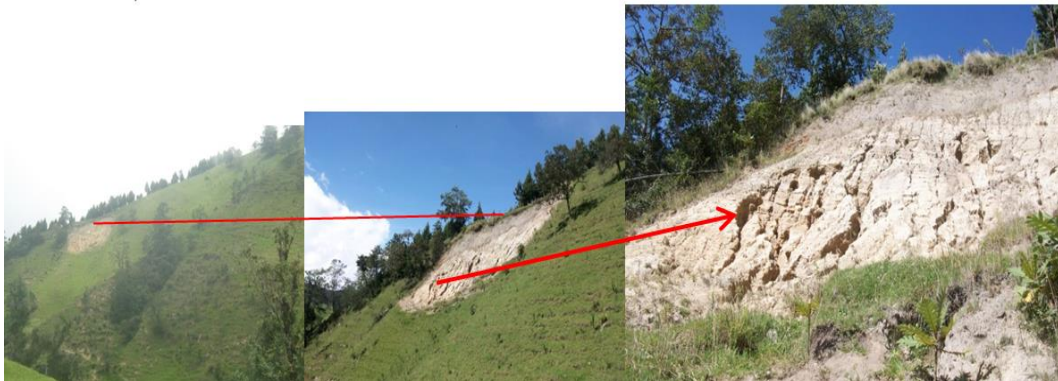
Figura 4 Procesos de erosión laminar, surcos y cárcavas, en materiales arenosos, provenientes de la meteorización de rocas ígneas cristalinas, tipo granodiorita (Rivera et al., 2017).

Estos vacíos los hace propensos a la infiltración y escorrentía, con flujos internos y externos sobre la ladera que son direccionados por la pendiente del terreno y de contactos mecánico o hidráulico subterráneo con otros materiales, generando lixiviación, tubificación y erosión por el empuje hidráulico sobre las partículas granulares; esta erosión es más intensa en la superficie del terreno cuando no hay vegetación (Figura 4).

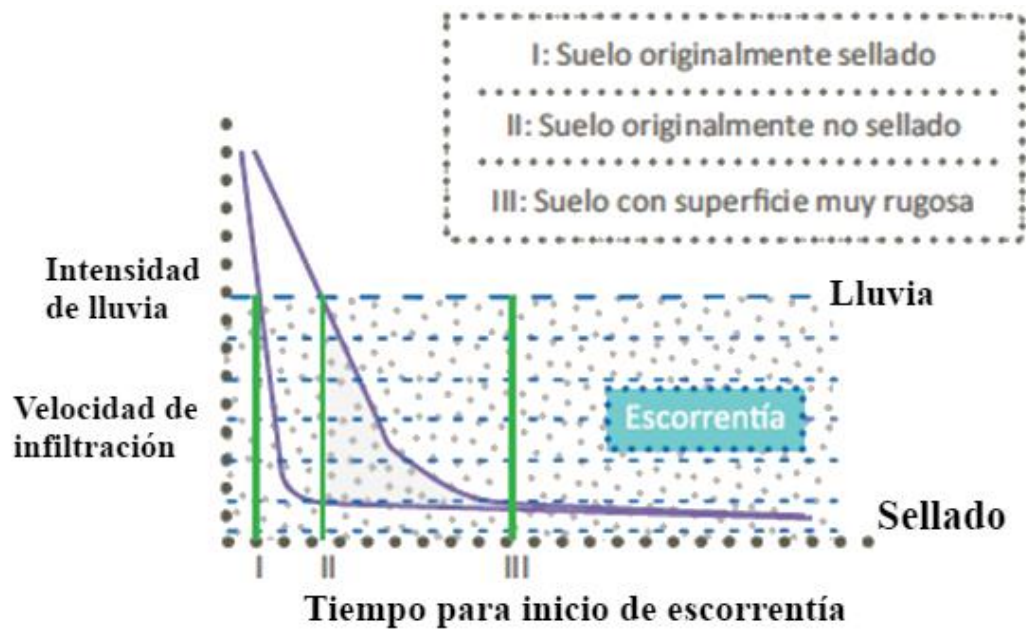
Figura 6 Tiempos para la escorrentía e infiltración, en un Alfisol franco-arenoso, del ejemplo de la Figura 5 (Pla, 2013).

Pla, 2013, plantea que la infiltración finaliza al establecerse la escorrentía y que solo hay infiltración total cuando los poros del material arenoso, no están sellados antes de la tormenta y no se sellan durante, ni después de esta.

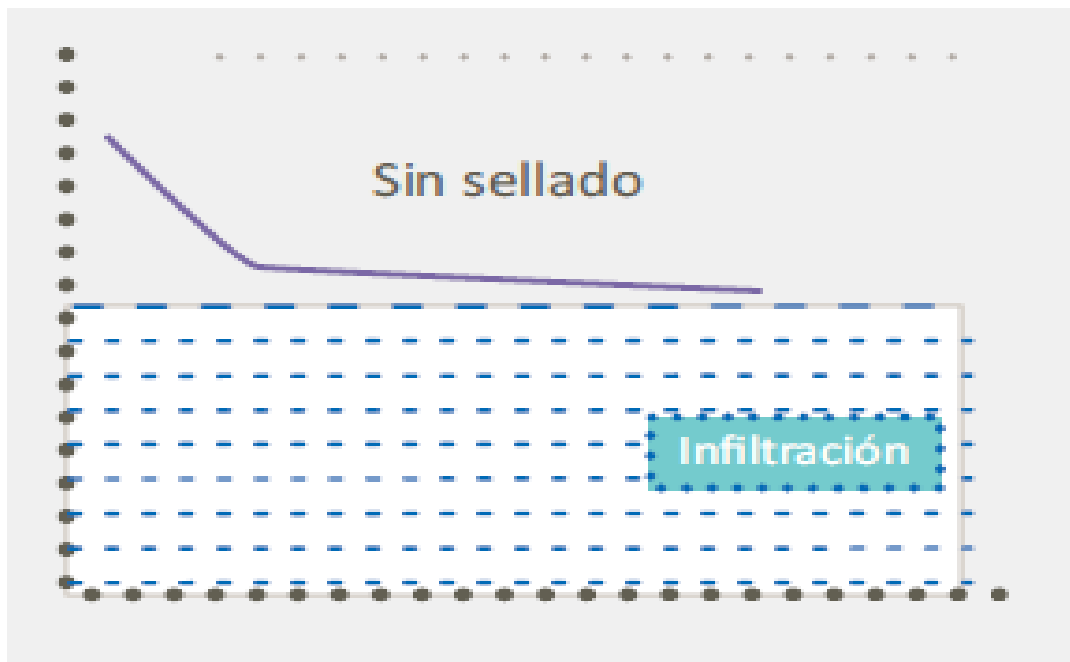
Figura 8 Infiltración total en un Alfisol franco-arenoso, del ejemplo de la figura 5 (Pla, 2013).

Pla, 2013, en materiales arenosos condiciona la infiltración total, cuando los poros no están sellados antes, ni se sellan durante y después de la tormenta (*Figura 8*). Rivera, Sánchez, Franco, & Osorio, 2017, establecen la secuencia de infiltración, percolación y flujo de agua en los materiales permeables. Esta secuencia inicia con la infiltración, sigue la percolación que la descende a profundidad hasta alcanzar un contacto hidráulico con un material de menor permeabilidad, sobre el que se apoya el material arenoso (J. Rivera et al., 2017)

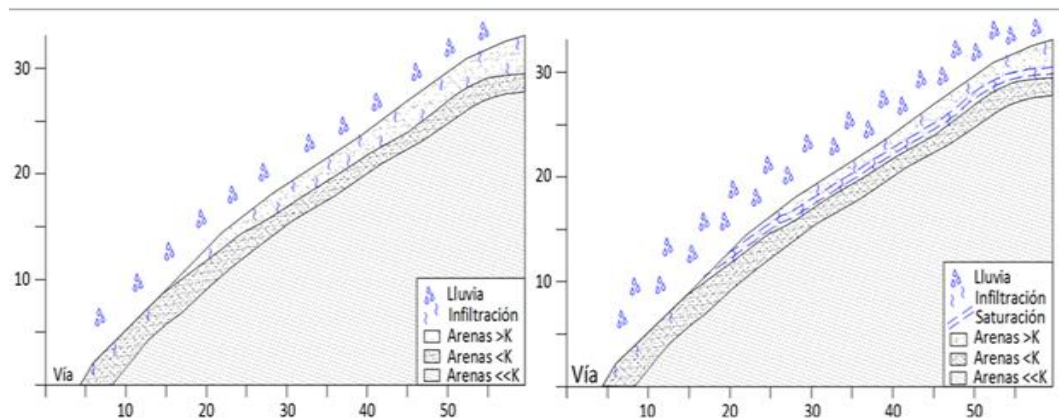
Figura 9 . Inicio del proceso de infiltración en materiales arenosos. El agua infiltrada alcanza el contacto hidráulico entre arenas permeables y arenas menos permeables. El material empieza a saturarse desde el contacto hidráulico hacia la superficie (J. Rivera et al., 2017)

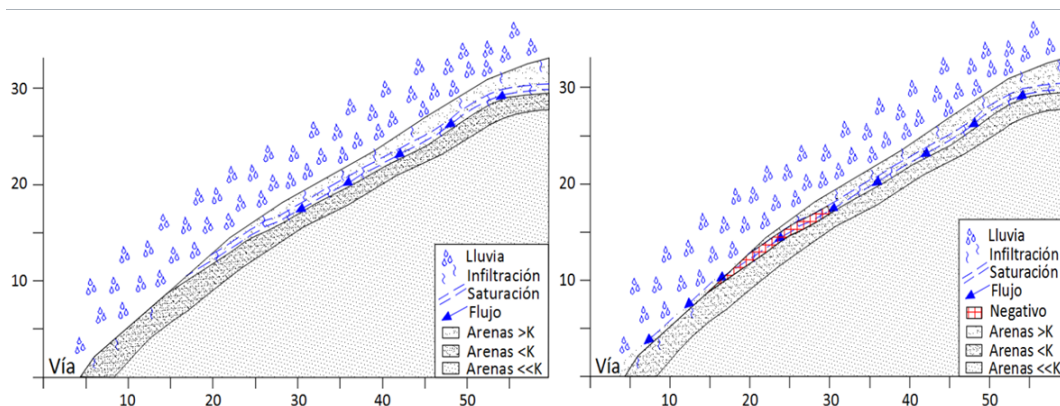
Figura 10. Sobre el contacto hidráulico empieza a generarse un flujo de agua, movilizado por la fuerza de la gravedad. El agua empieza a emerger en la cara libre del talud como un manantial y empieza a erosionar el material grueso, que se ubica sobre el contacto hidráulico. (J. Rivera et al., 2017)

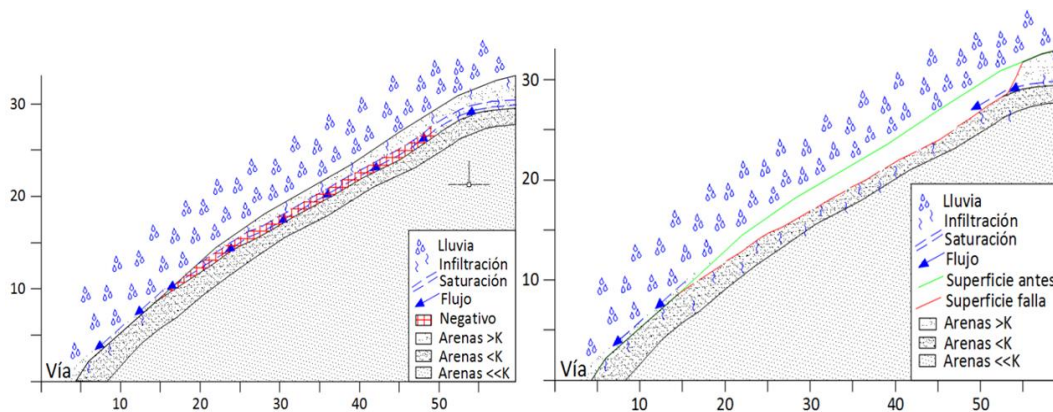
Figura 11 El incremento del flujo de agua eroda los materiales gruesos por encima del contacto, genera un aumento en el tamaño del negativo. La pérdida del soporte lateral y basal, genera un deslizamiento planar a través del contacto hidráulico, si el espesor es pequeño. (J. Rivera et al., 2017)

Simultáneamente la escorrentía empieza a erosionar todo el material superficial suelto, generando las cárcavas, como se describió en el comportamiento erosivo por escorrentía superficial. Con el incremento de la lluvia y el caudal que fluye por este contacto, desde la superficie el negativo aumenta su tamaño hacia el interior sobre el contacto hidráulico, incrementando la pérdida de soporte lateral y generando pérdida de soporte de fondo de la capa de arena, hasta fallarla por la superficie del contacto hidráulico, como en el proceso de la vereda El Líbano del municipio de la Calera (Figura 11). Rivera et al 2017, plantean que el material arenoso involucrado en el deslizamiento, no falla alcanzando su máxima resistencia, sino por la pérdida de soporte que establece la socavación de fondo por la socavación de fondo sobre el contacto hidráulico, que la deja sin apoyo, como sucede cuando a una persona le quitan el piso que lo soporta.

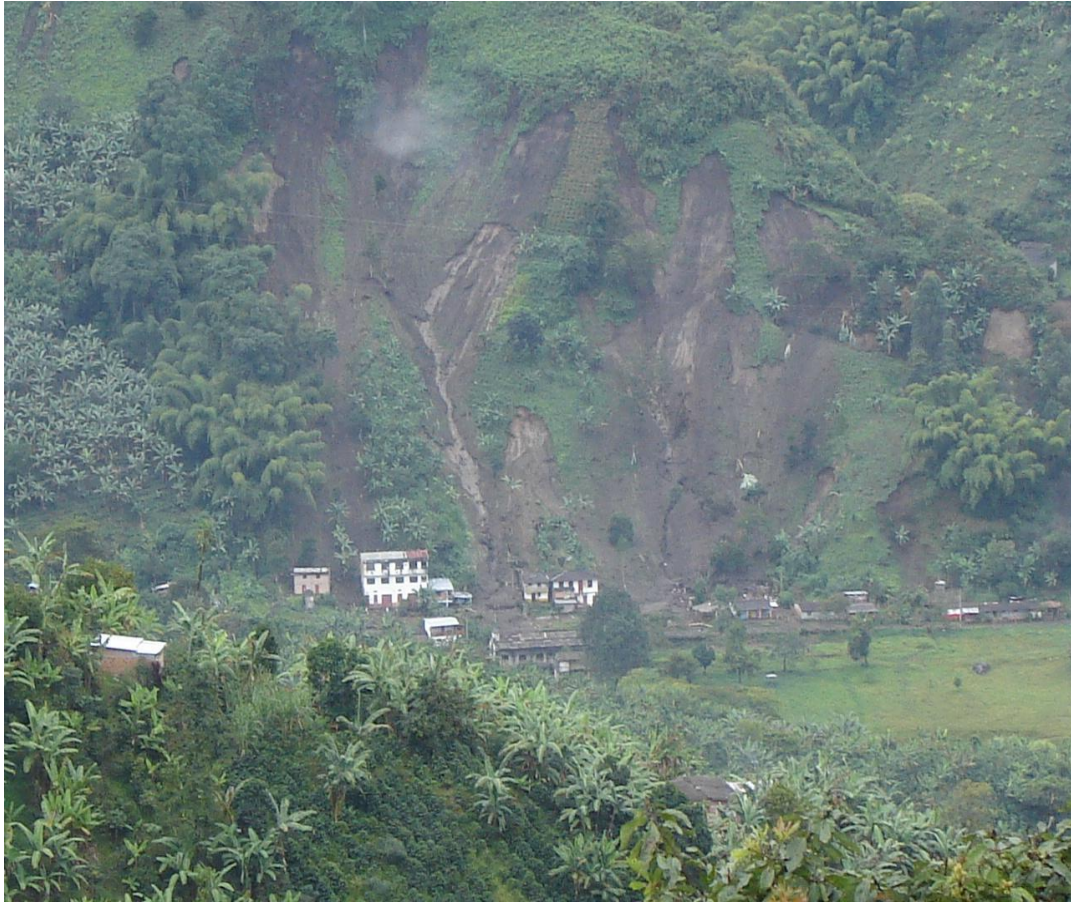
Figura 14. Deslizamiento diédrico – flujo de tierras en arcillolitas y lodolitas arcillosas de la formación Quebrada Grande, con erosión en cárcavas, surcos, laminar y pluvial. (J. Rivera et al., 2017).

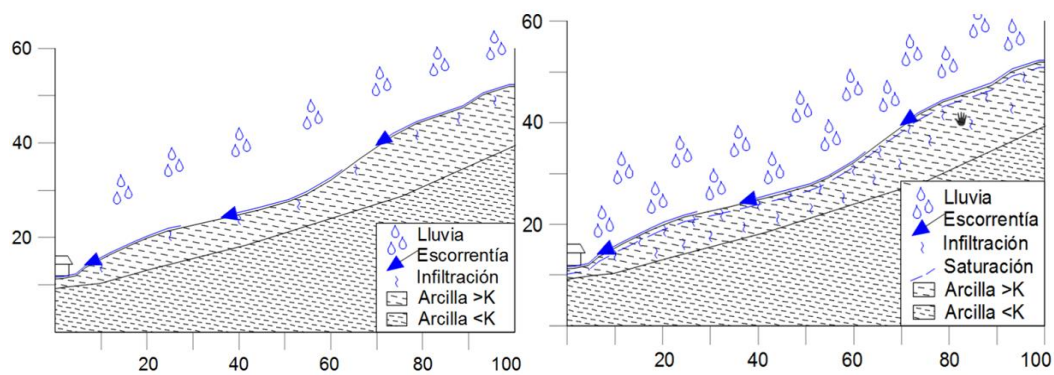
Figura 18. El proceso de infiltración en materiales arcillosos, establece que el agua lluvia humedece y satura el material, desde la superficie hacia abajo en profundidad. (J. Rivera et al., 2017).

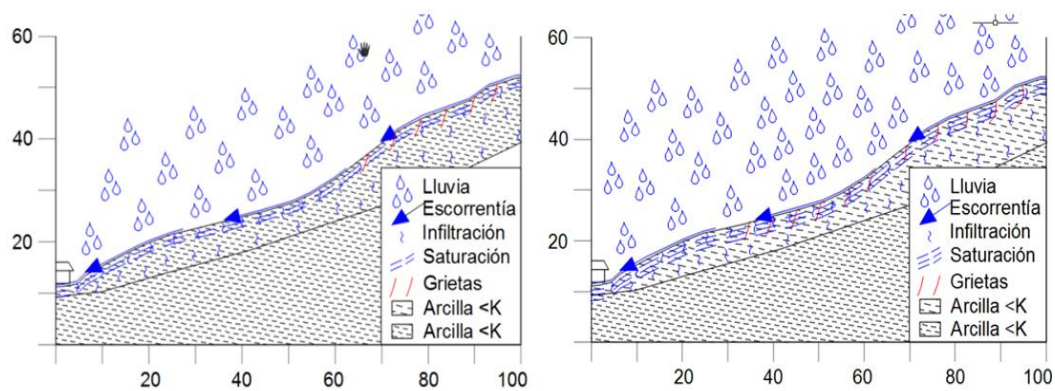
Figura 19. Modelo hidrogeológico, con material superficial saturado y terreno que empieza a deformarse y agrietarse, aumentando la infiltración y la saturación. Aumento de la profundidad del nivel de saturación en el material y de la profundidad, deformación y agrietamientos en el terreno. (Rivera et al., 2017).

Rivera et al (2017), plantean que a medida que el espesor del material saturado incrementa a profundidad, se genera una deformación de la parte superficial del terreno, con agrietamientos a lo largo de la ladera, aumentando la infiltración y el contenido de agua en el material (Figura 19).

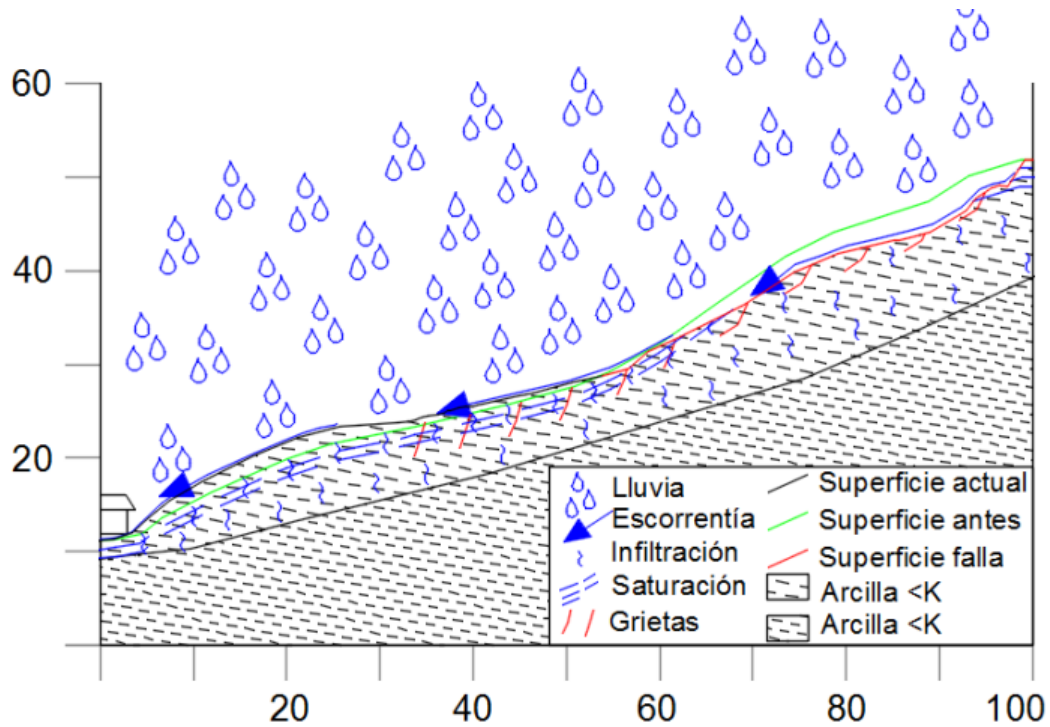
Figura 20. Modelo hidrogeológico, con materiales superficiales saturados, que por exceso de agua, el material pierde totalmente su cohesión, falla y fluye, depositándose al pie del corte. (Rivera et al., 2017).

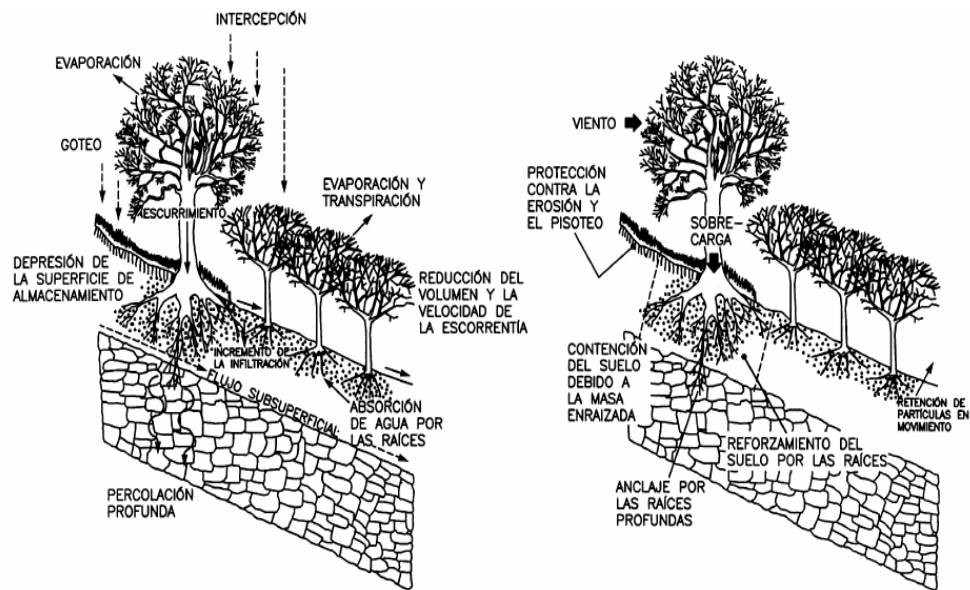
Figura 23. Influencia de las raíces en la velocidad, el volumen y la dirección de los flujos de agua (Moscoso, 2003; Mataix y López, 2000 y Rivera, 2006, en Rivera, 2008).

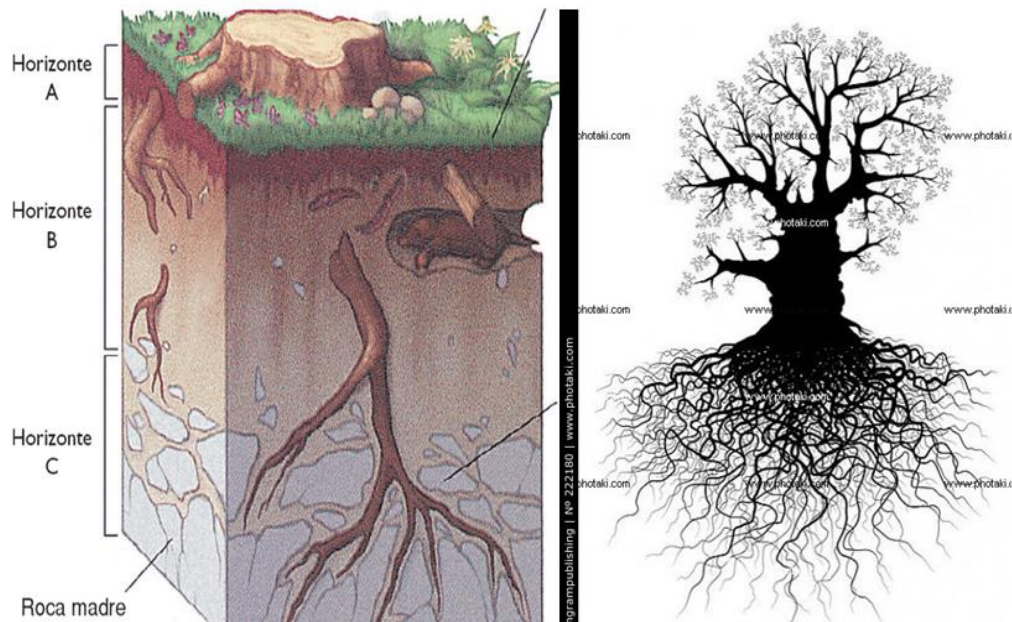
Figura 26. Interacción suelo – raíces y roca – raíces; incremento de la carga normal en el suelo, por el peso de los árboles (Moscoso, 2003; Mataix y López, 2007, Rivera, 2006; tomado de Mataix y López; 2007, en Rivera, 2008).

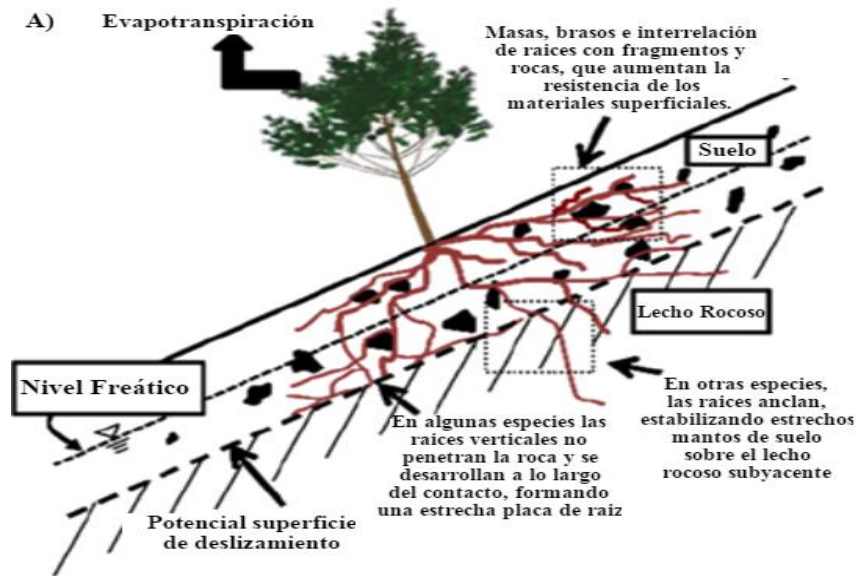
Figura 30. Condiciones de las raíces, con respecto a las condiciones de agua, en superficie de falla planar para talud infinito (Greenwood et al., 2004)

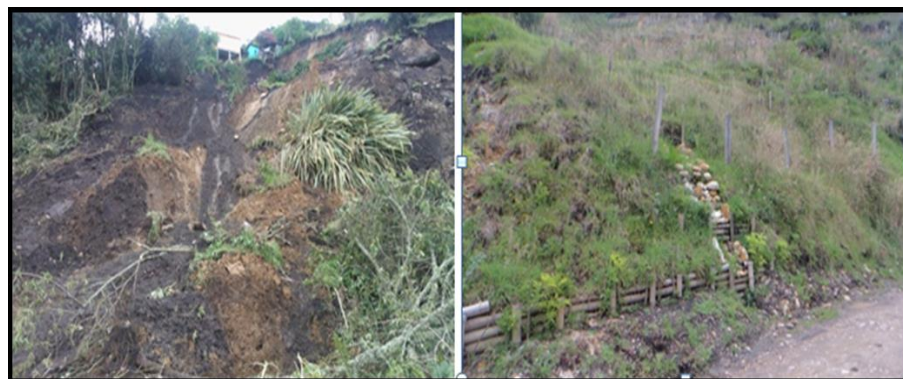
Figura 31. Deslizamiento planar – flujo de tierra (20 de octubre de 2012).. Solución bioingenieril con BFV, TVEVA y TVL (14 de diciembre de 2014). Fotografías: Jhon Alexis Serrato. Luz Elena Franco García. Vereda el Libano Municipio de la Calera.

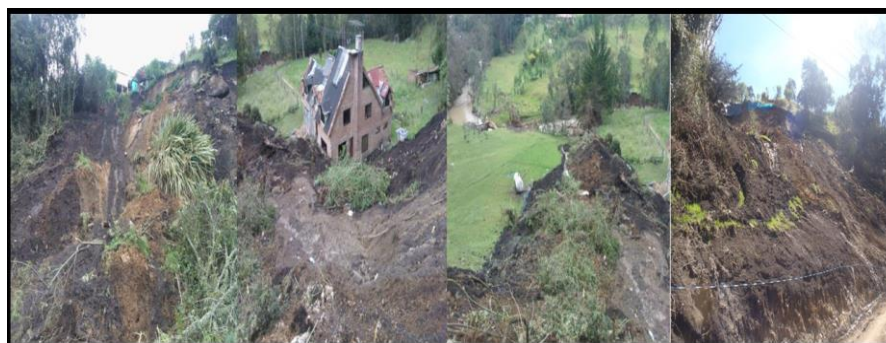
Figura 32. Corona, cuerpo, base y material removido por el proceso denudativo en la vía terciaria el día 21 de noviembre de 2012.

En julio de 2013, se iniciaron las obras de la solución bioingenieril (Figura 32) y finalizaron en septiembre de 2013 con la siembra de estacas vivas de sauco, para la restauración vegetal (Figura 33).

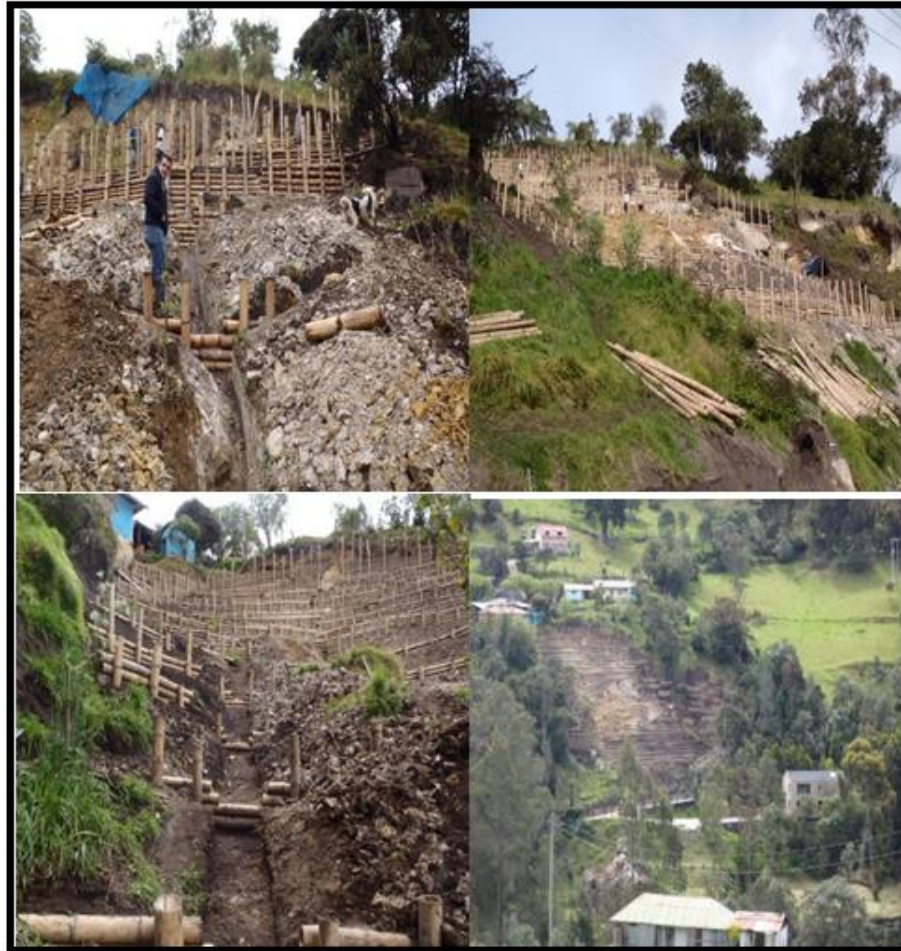
Figura 33. Inicio de trinchos y filtros vivos desde la corona del proceso. Panorámica, Filtro principal y Panorámica de la obra (15 de julio, 9, 13 y 26 de agosto 2013).

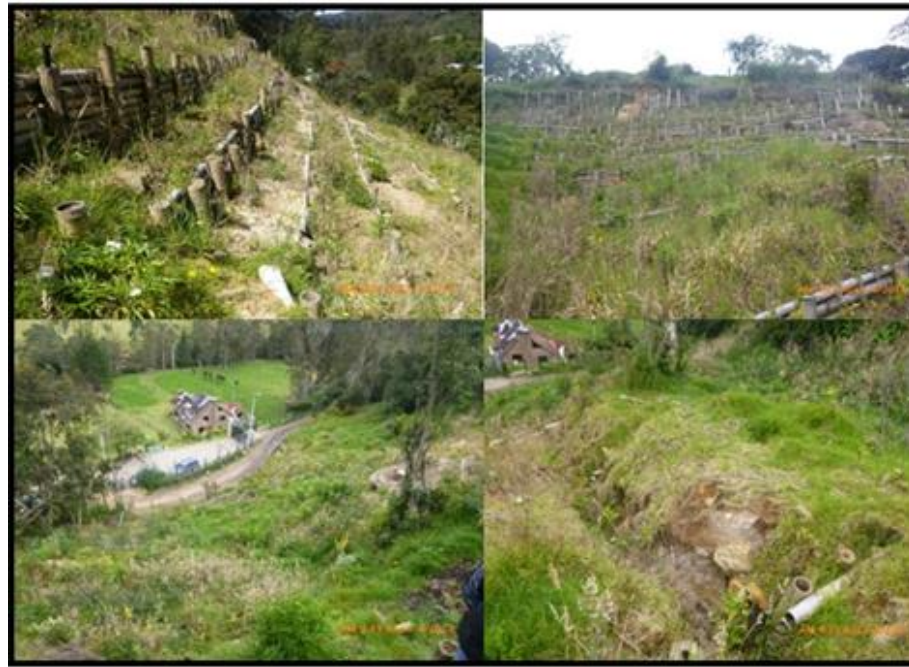
*Figura 35. Panorámica de la obra. Sucesión natural y trinchos sin sauco en la parte alta. Agosto de 2014.
Fotografías: Alejandra Osorio.*

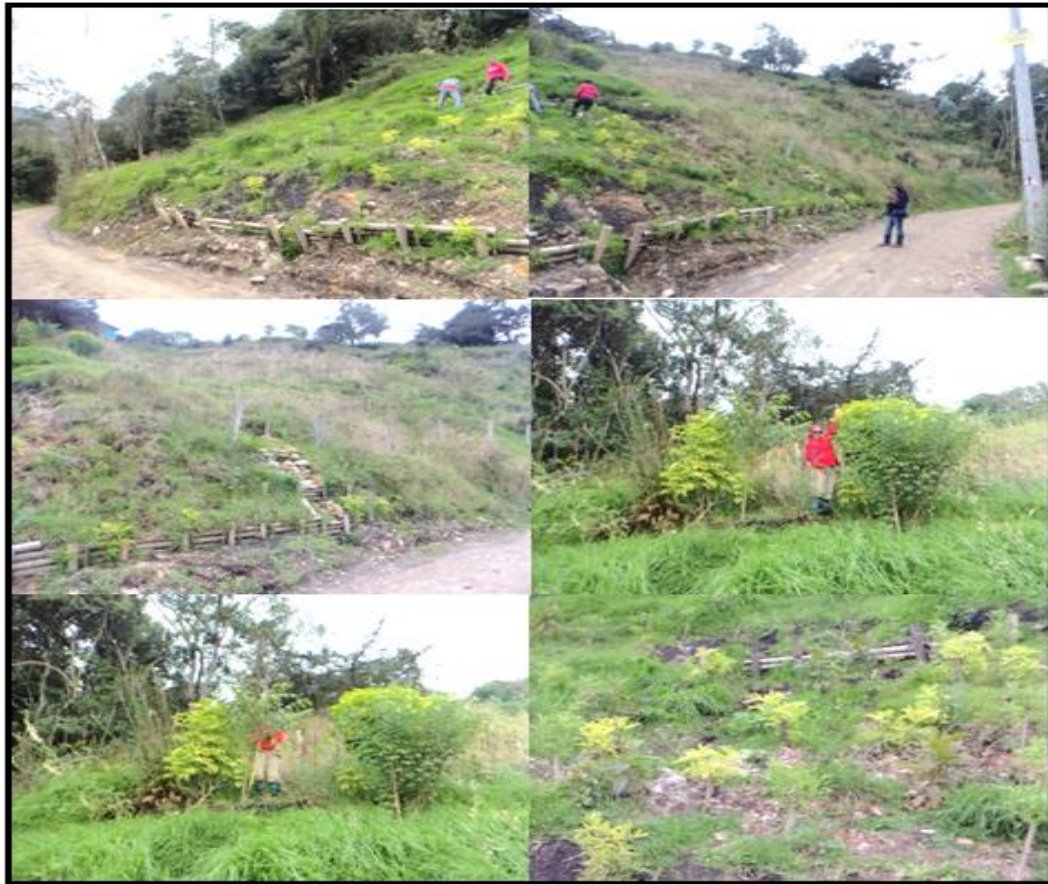
Figura 36. Nueva siembra de especies de sauco. Panorámica de la obra. Saucos de 2 m de altura. Cedro de 2,1 m de altura. 17 de diciembre de 2014. Fotografías: Alejandra Osorio.

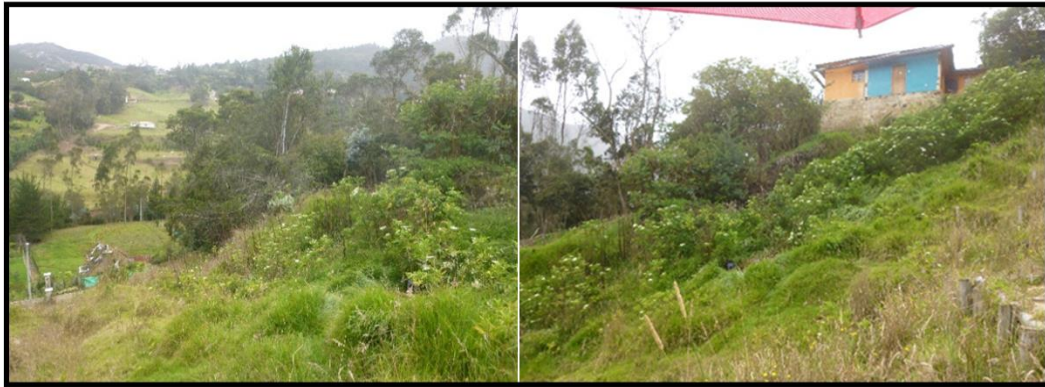
En mayo de 2015 (Figura 37), 20 meses después se observó el rebrote del 50% de la segunda siembra sauco y el cubrimiento total del terreno por la sucesión natural de arvenses, indicando aumento de la estabilidad del terreno. (Tsukamoto & Kusakabe, 1984), afirman que aunque las herbáceas no son tan efectivas como las leñosas para el restablecimiento de las laderas, dada la mayor debilidad de sus raíces y menor profundidad, su efecto protector contra el impacto directo de las gotas de lluvia, es indiscutible.

Figura 37. Prendimiento y crecimiento exuberante del sauco en la parte lateral de las obras de bioingeniería. Mayo de 2015. Fotografías: Alejandra Osorio

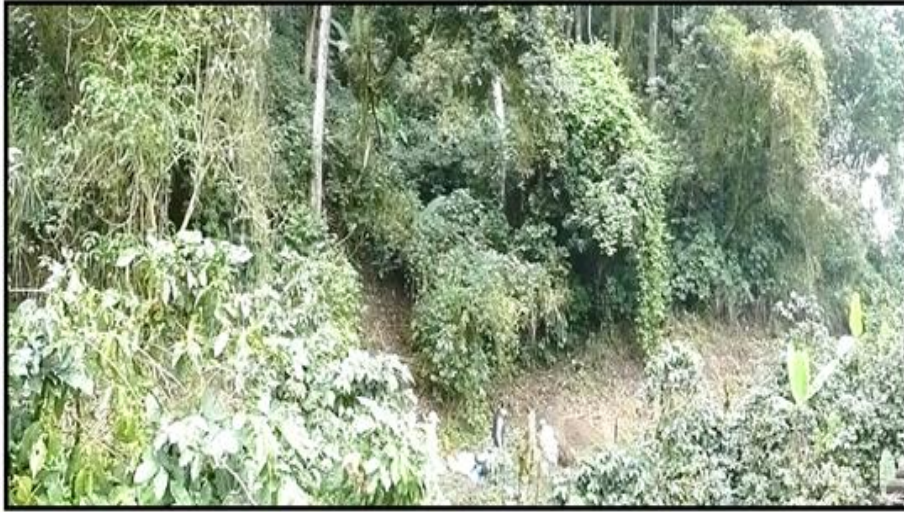
El proceso inicia con la corona superior de la superficie planar de deslizamiento por debajo de un fragmento boscoso (Figura 38), que se conserva de la adecuación y tala del bosque para la construcción de casa fincas en la vereda Tolú, en la parte alta o cima de la ladera. Las coberturas predominantes son árboles de porte mediano: Ocobo (*Tabebuia rosea*), Yarumo negro (*Cecropia angustifolia*), guamo macheto (*Inga densiflora*), tachuelo (*Xilosma spiculiferum*), Arrayan (*Myrcianthes leucoxylla*), Encenillo (*Weinmannia tomentosa*), Chicalá (*Tecoma stans*) y una plantación mixta de Plátano (*Musa balbisiana*) y Café (*Coffea arábica*).

Figura 38. Fragmento boscoso de la parte alta de la ladera del estudio, vereda Tolú Bajo, Municipio la Mesa, coordenadas: N 1010799, E 960952, 1376 m.s.n.m. Febrero de 2014. Fotografía: Alejandra Osorio.

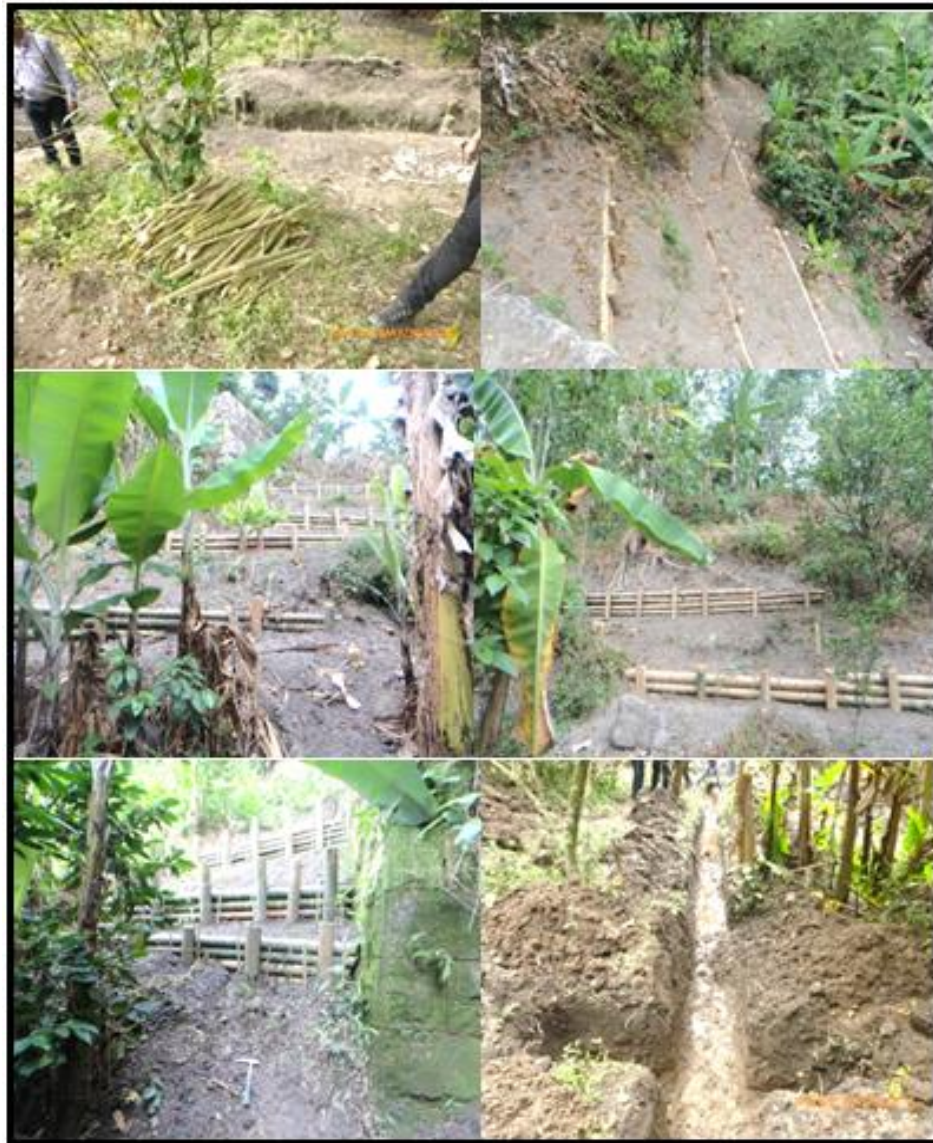
Figura 39. Trinchos sin prendimiento de estacas vivas. Filtros vivos y estacas vivas de nacedero. Filtros en construcción y en funcionamiento. Abril de 2014. Fotografías: Alejandra Osorio.

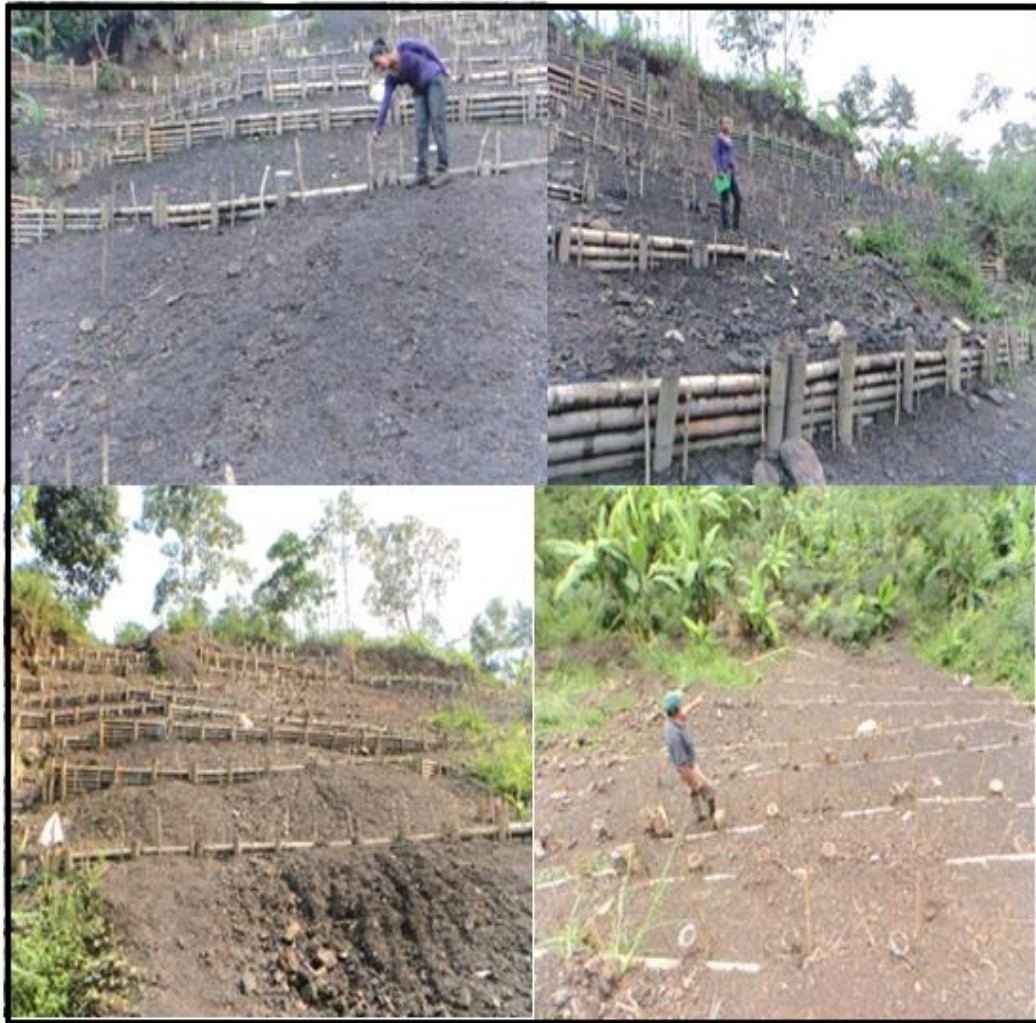
Figura 40. Trincho con vegetación. Estacas de nacedero con rebrotes de hojas. Trinchos con suelo desnudo y estacas vivas sin brotes. Diciembre de 2014. Fotografías: Fernando Sánchez.

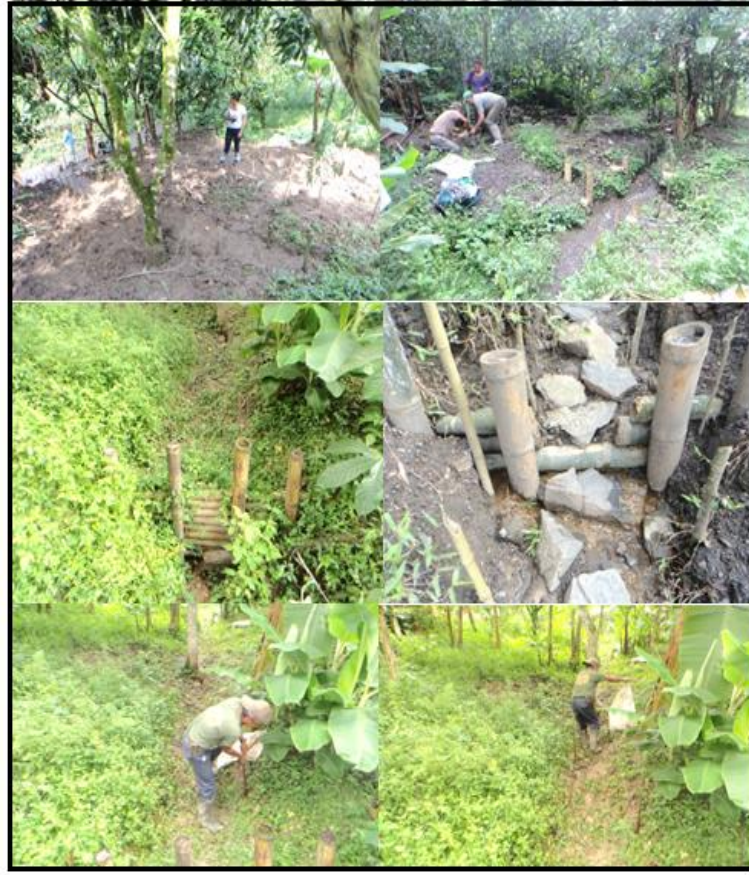
Figura 41. Filtros laterales con drenaje hacia la vía y la quebrada. Filtro cubierto con arvenses y estacas de nacedero a cada lado del mismo (Trichanthera gigantea). Diciembre 2014. Fotografías: Alejandra Osorio.

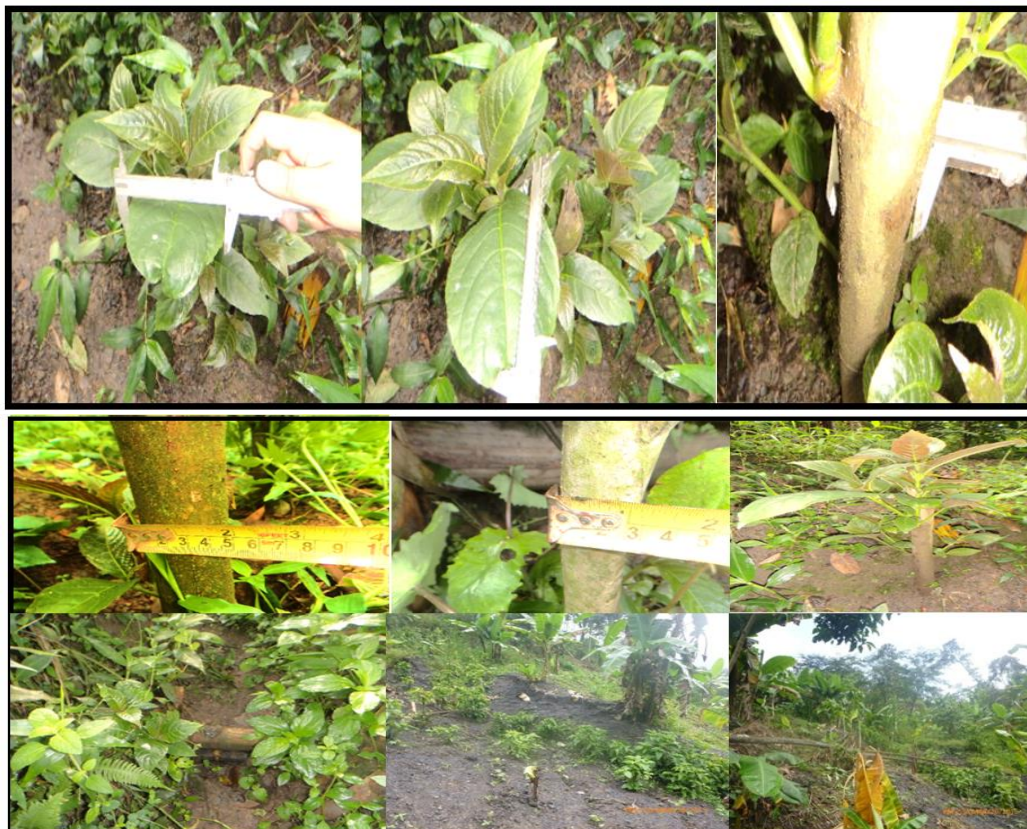
Figura 42. Diámetro del ancho de la hoja, 82 mm, Longitud de la hoja, 105mm. Diámetro del tallo, 43mm, altura 60cm. Altura del nacedero (0,65m). Diámetros del tallo de 50mm y 28mm. Rebrote de las estacas de nacedero sobre los filtros (Trichanthera gigantea). Filtros con nacedero. Cobertura vegetal en las obras de bioingeniería. Marzo de 2015. Fotografía: Alejandra Osorio.

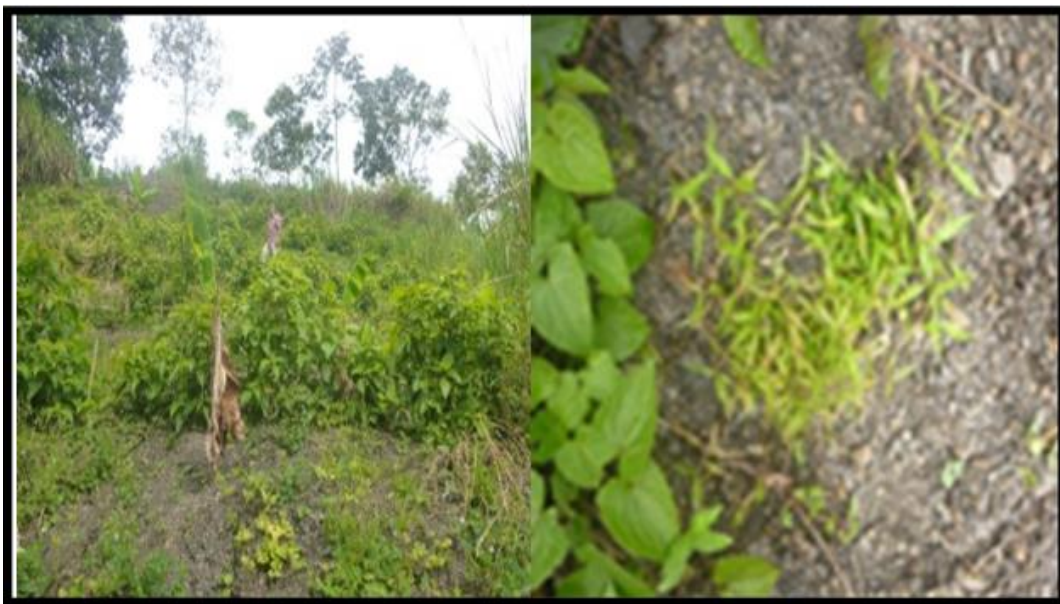
Figura 43. Crecimiento de las plantas de nacedero. Restauración de la cobertura vegetal herbácea. Prendimiento de la guada. Mayo 2015. Fotografías: Alejandra Osorio.

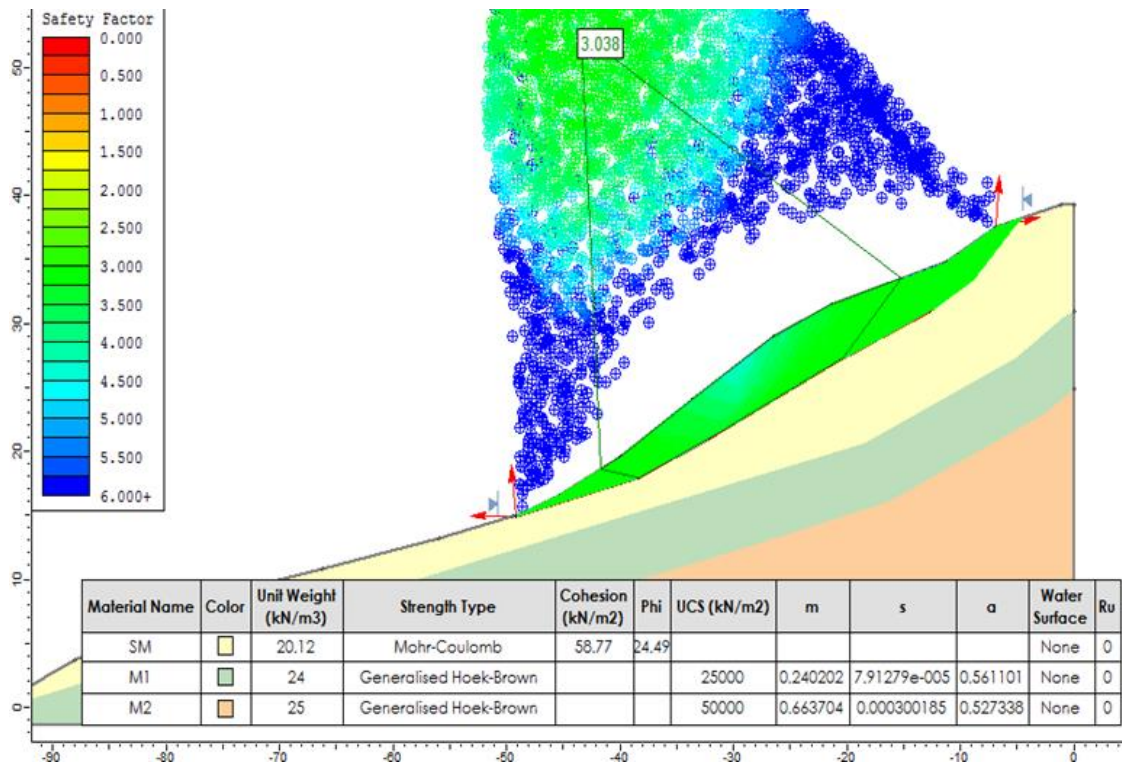
Figura 45. Fs para falla planar, en condiciones de humedad de campo de los materiales, parte media del proceso denudativo de la vereda Tolú Bajo.

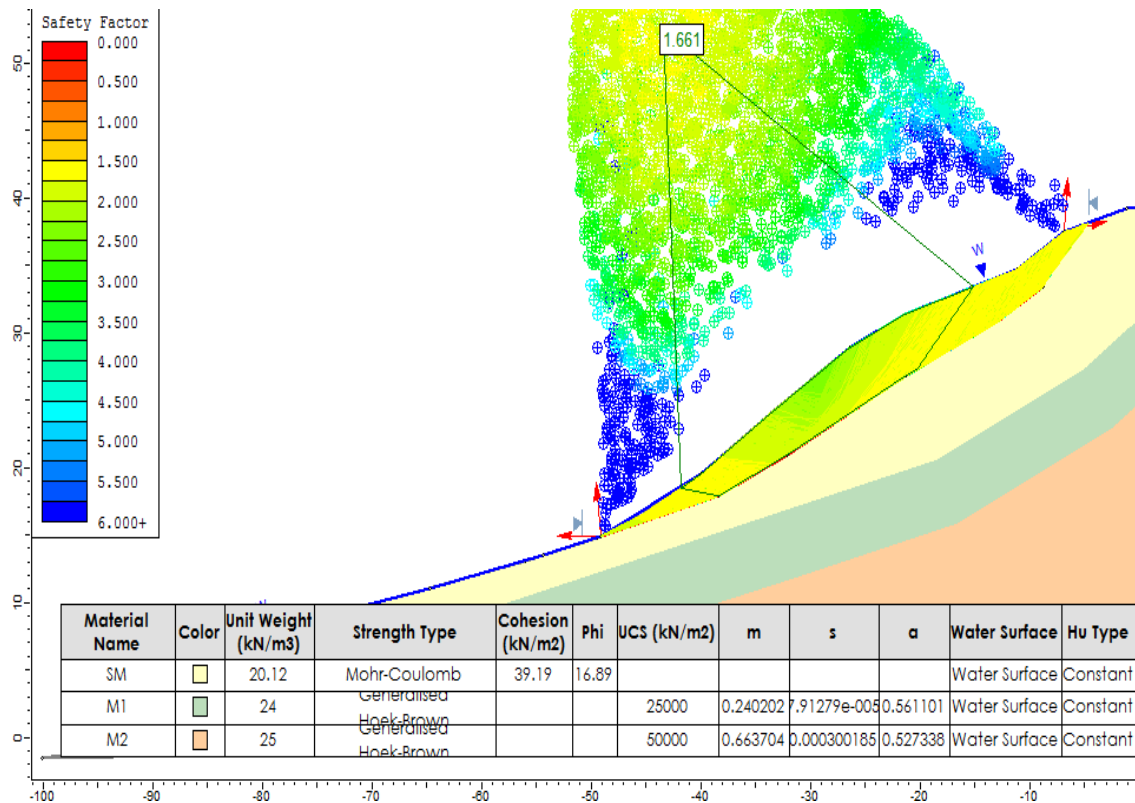
Figura 46. F_s para falla planar, en condiciones efectivas de saturación de los materiales, parte media del proceso denudativo de la vereda Tolú Bajo.

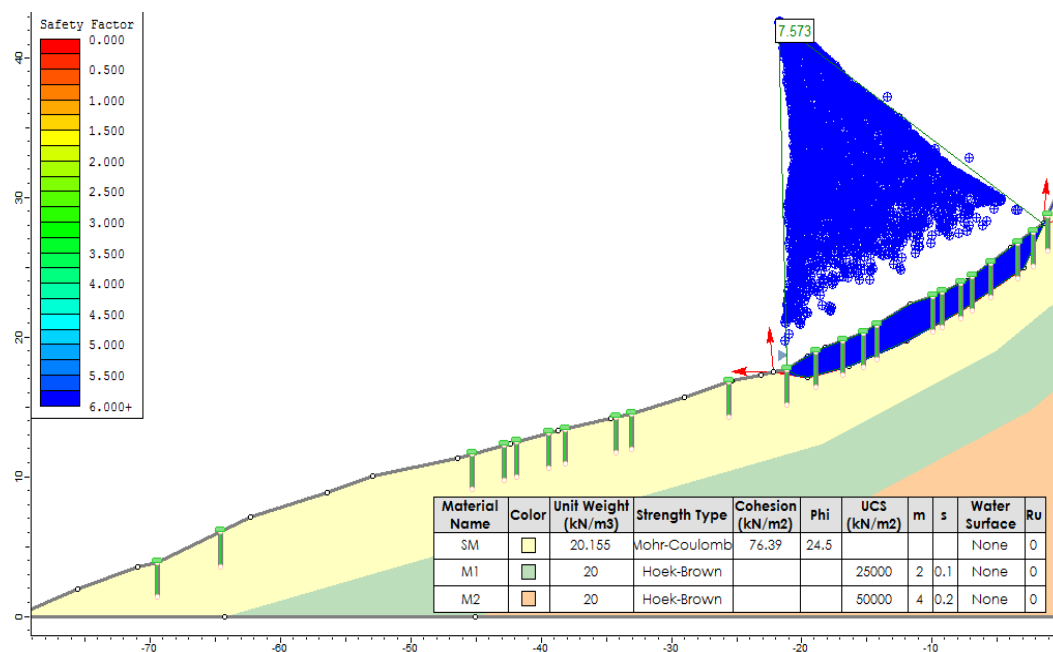
Factor de seguridad en materiales con humedad de campo (rango de humedad entre los límites plástico y líquido) y condiciones mecánicas de esfuerzos totales.
